介護ベッド用手すり等の重大事故に係る公表について(注意喚起)

消費生活用製品の重大製品事故に係る公表について

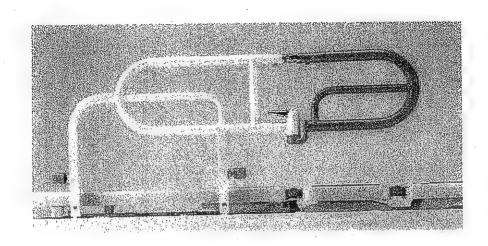
## 介護用ベッド手すり(管理番号: A200800837)

パラマウントベッド株式会社製の介護ベッド用手すりにおいて、固定レバ一部に

衣服の襟が引っかかり、窒息状態となり、その後死亡した事故が発生しました。本 来ロック状態とする固定レバーがロック解除の状態のままになっており、衣服が引 っかかりやすくなっていたためと考えられます。

介護ベッド用手すりにおいては、過去から製品の隙間に身体の一部を挟み込む、 衣服の引っ掛かり等により首を圧迫する等の重大な事故が発生しております。製品 の性質上、全てのリスクをゼロにすることは困難な状況です。同様の製品をご使用 の方々及びご使用者を介護する方々には、取扱説明書、製品の注意表示、製造事業 者及び業界団体のホームページに記載されている注意事項を今一度、ご確認いただ き、製品に関するリスクを認識し、正しくご使用ください。当該製品にもアームを 固定して利用するよう注意書きがなされておりました。
